# DHPC Vienne-Charente Atlantique

### Bassin de la Boutonne

### Etat de la ressource en eau superficielle Au 30 janvier 2017

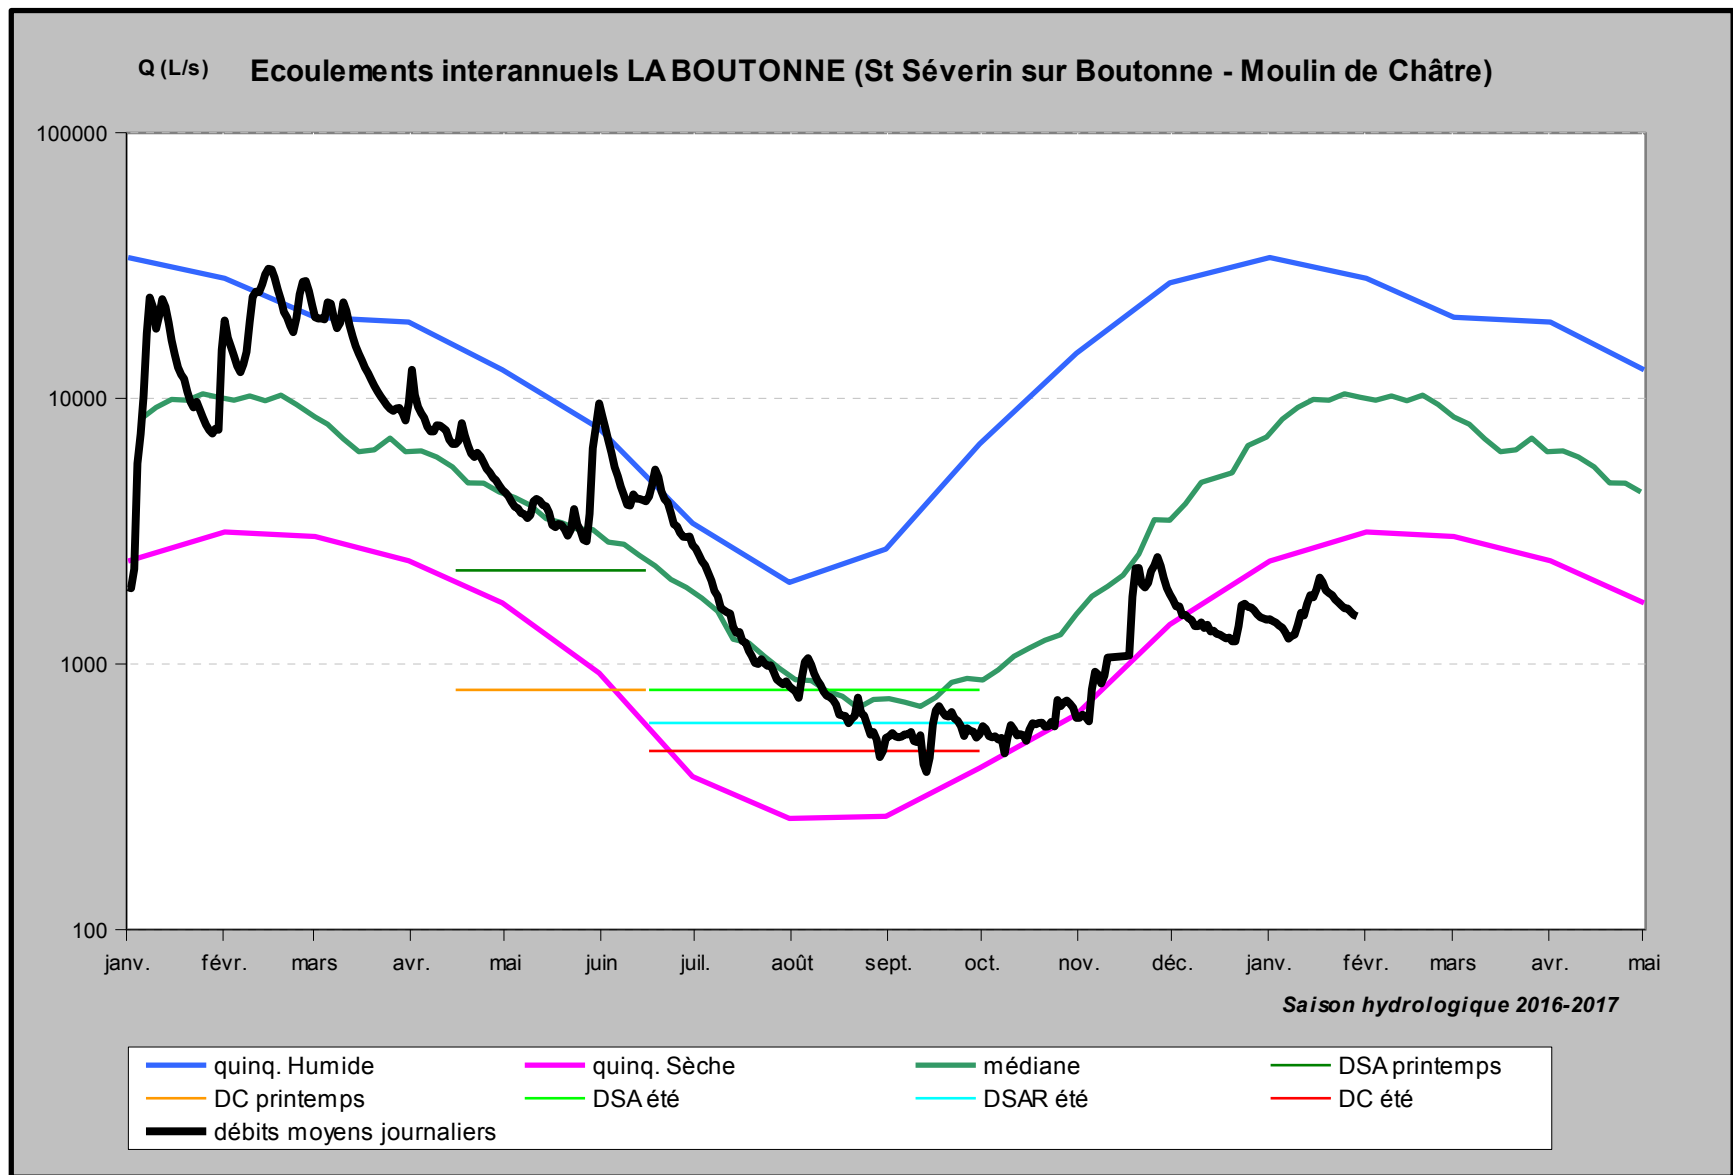
**D'octobre à décembre, le débit de la Boutonne à Moulin de Châtre se situe au niveau de la quinquennale sèche.**

**Au mois de janvier, le débit se situe en dessous de la décennale sèche (16 ans sec sur VCN3).**

- **Un déficit pluviométrique important a été observé sur la période de septembre 2016 à janvier 2017.**
- **Ce déficit se répercute sur le débit des rivières, qui connaissent un étiage prolongé.**

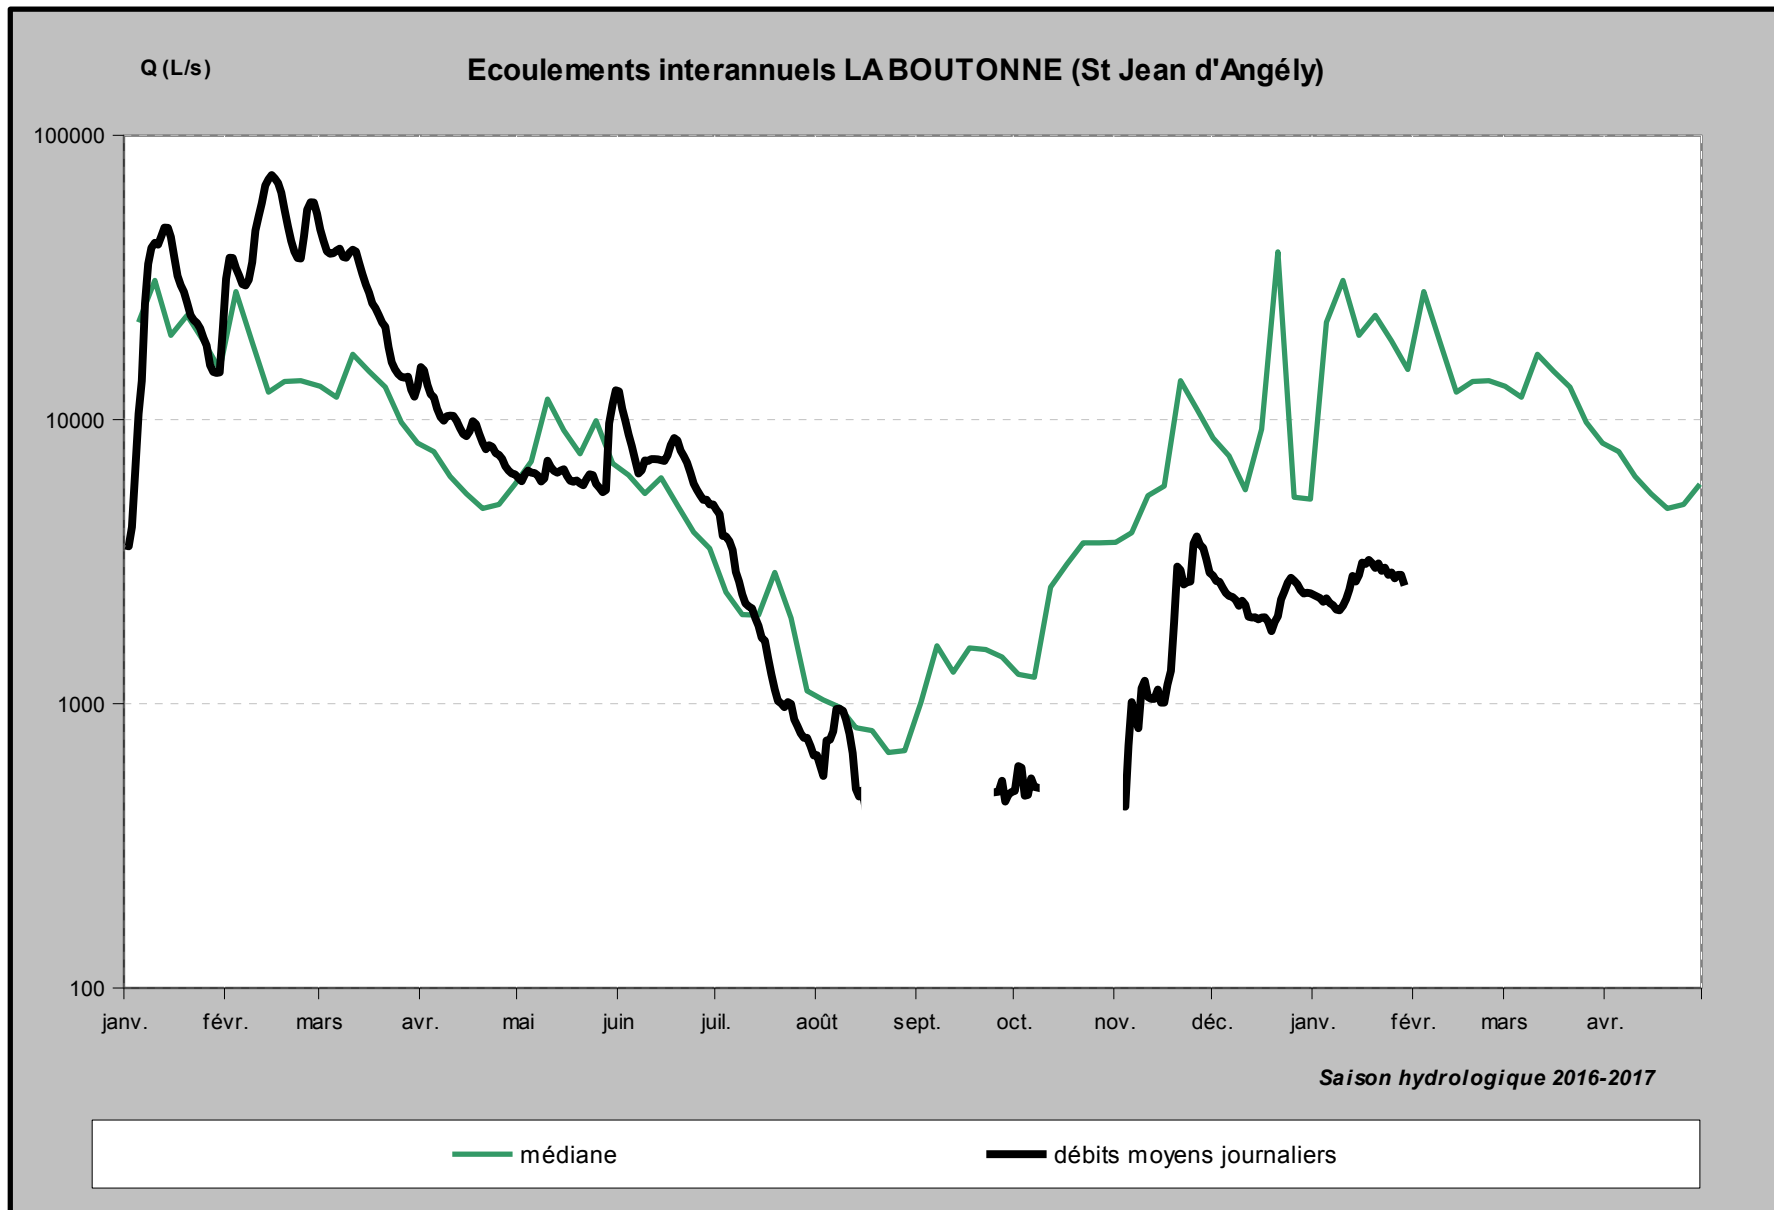
**De novembre à janvier, le débit de la Boutonne à Saint-Jean-d'Angély se situe nettement en dessous de la normale.**
